**BV: Neubau der Deponie 6 auf dem Gelände der AMB GmbH  
in Bremen**

**Ergebnisse der Baugrunderkundungen und bodenmechanischen Laboruntersuchungen zum Nachweis der Homogenität des anstehenden bindigen Bodens.**

Bericht: 85172001-11/2023

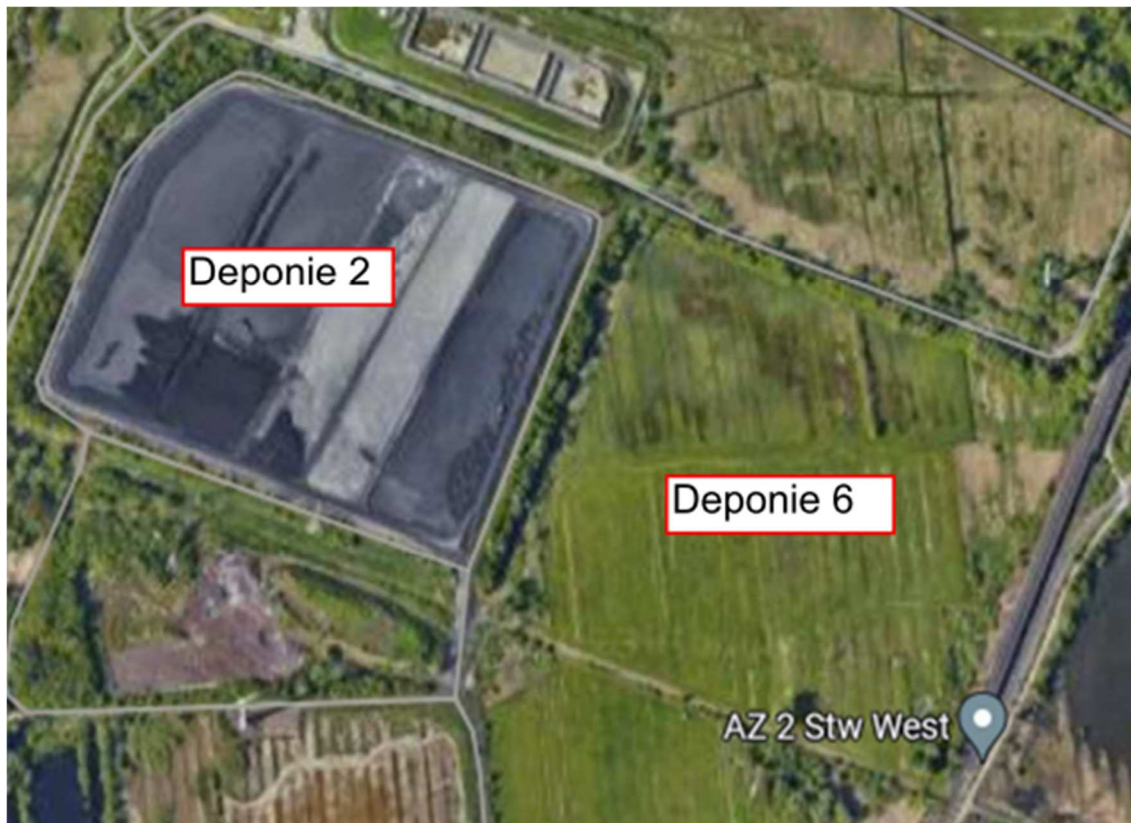
Abb.1: Übersichtsplan Deponie 6

Der Neubau der Deponie 6 ist auf dem Gelände der ArcelorMittal GmbH in Bremen geplant und grenzt östlich an die vorhandene Deponie 2 an.

Die beplante Fläche umfasst ca. 16 ha und hat eine Ausdehnung von ca. 500 m x 320 m.

Das Baufeld ist nahezu eben und wird teilweise als Grünland genutzt.

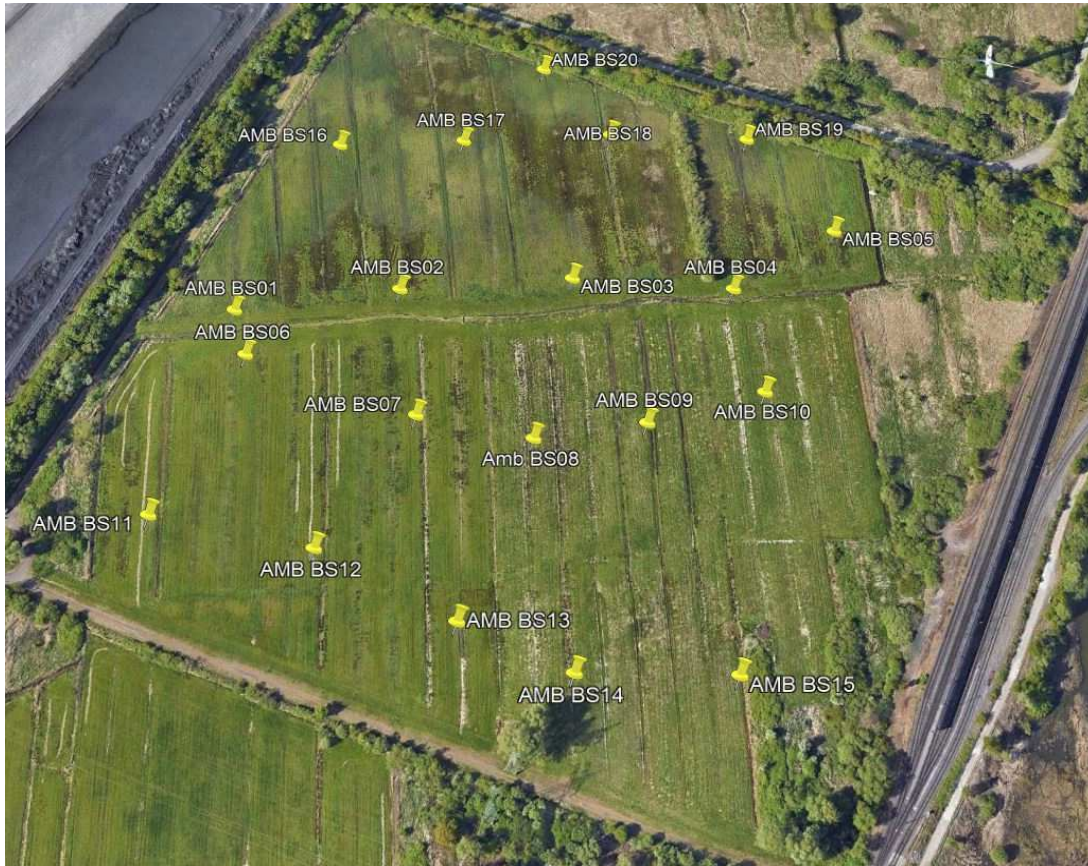
### **Lageplan der Erkundungsbohrungen**

Die Lage der Kleinrammbohrungen sind im Plan **Anlage 1** eingetragen.

Am 12.09. und 15.11.2023 sind die 20 Erkundungspunkte mit GPS aufgenommen worden.

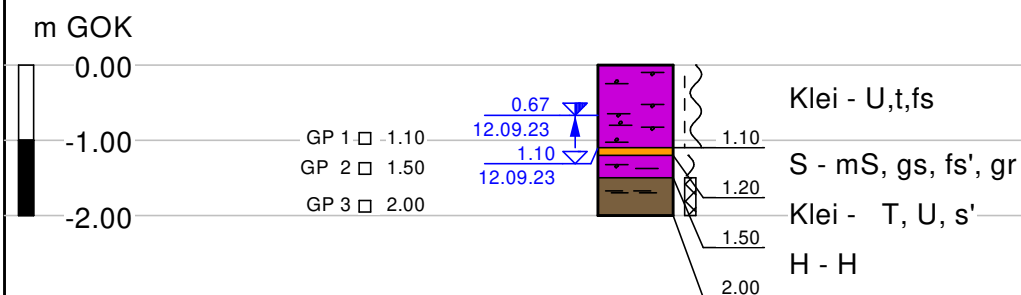
# BS 1

Klei  
Sand  
Torf

Die Böden der Erkundungsbohrungen wurden bei der Entnahme der Proben organoleptisch durch Fingerprobe angesprochen. Die Tages aktuellen Grundwasserstände wurden mit dem Kabellichtlot gemessen. Die Bohrprofile sind in der **Anlage 2** aufgetragen.

Die Bohraufschlüsse sind als Bohrprofil in der Anlage 2 dargestellt. Es wurde folgender Bodenaufbau festgestellt.

Insgesamt wurde ein recht homogener Klei als Ton, stark schluffig oder als Schluff stark tonig erkundet. Lediglich in den Bohrungen 1, 6, 11 und 13 wurden sandigere Schluffe angetroffen.

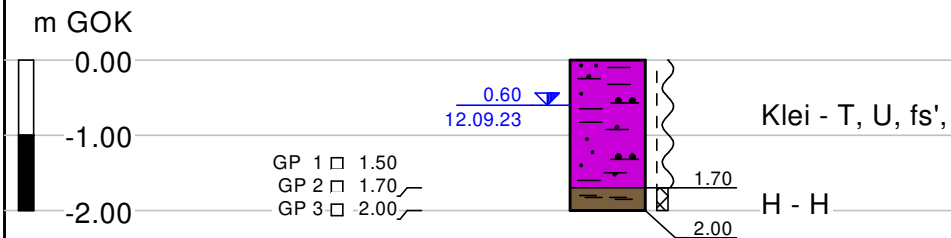
# BS 2

Klei

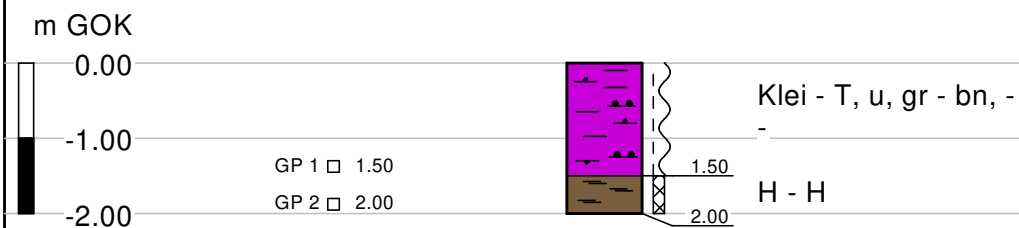
# BS 3

Klei

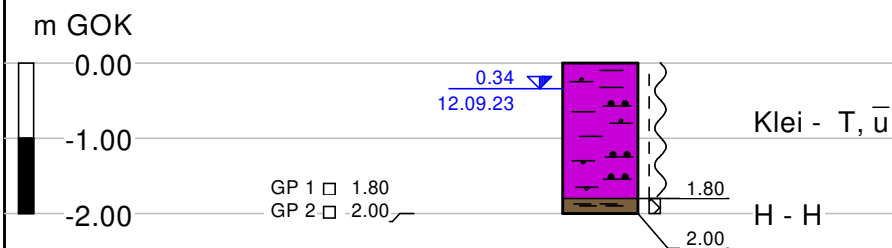
# BS 4

Klei

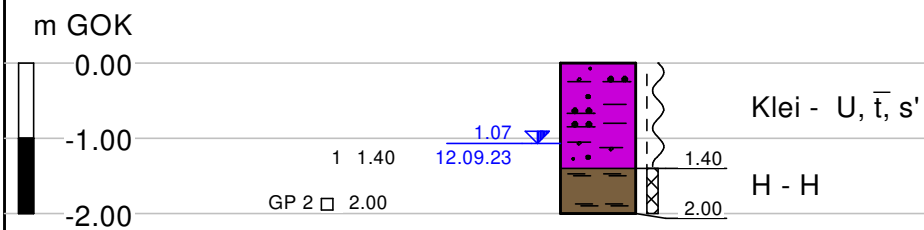
# BS 5

Klei

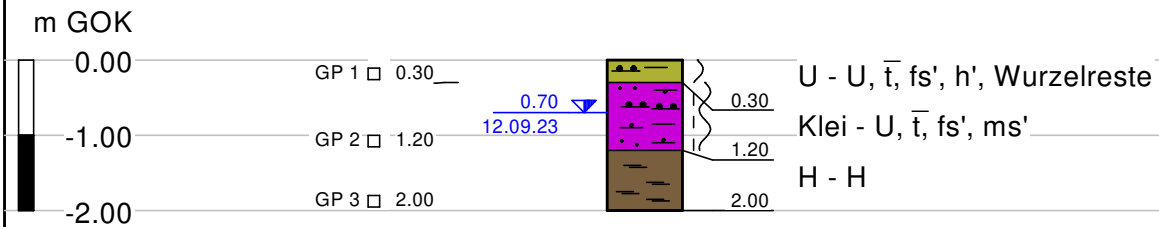
# BS 9

Schluff

Klei

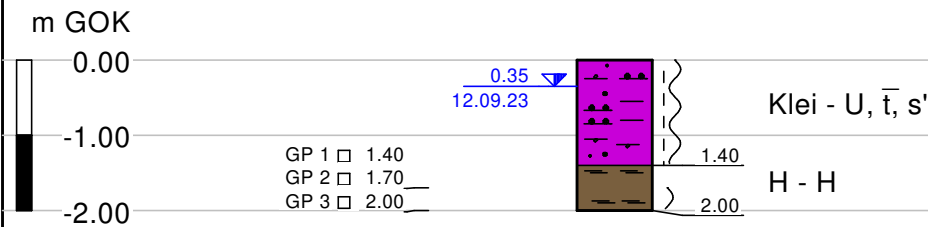
# BS 10

Klei  
 Torf

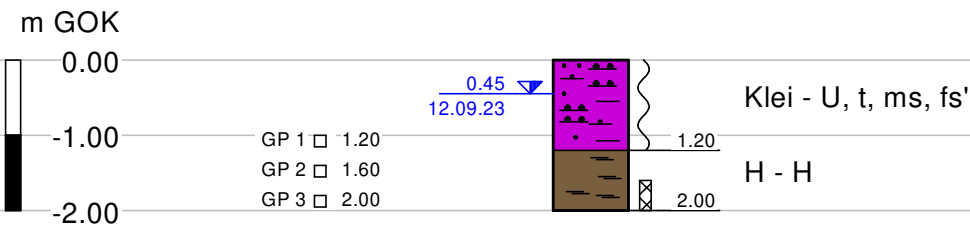
# BS 11

- weich
- mäßig bis stark verwittert
- Klei
- Torf

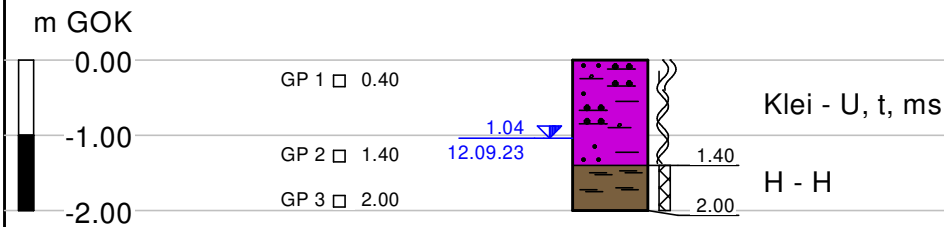
# BS 12

Klei

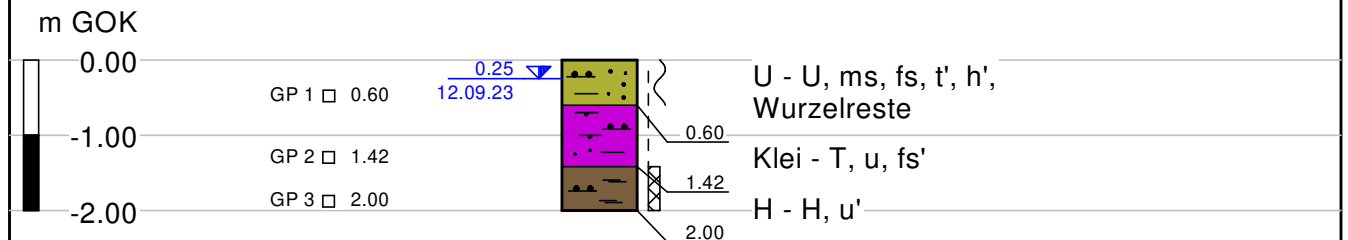
# BS 13

- Schluff
- Klei
- Torf

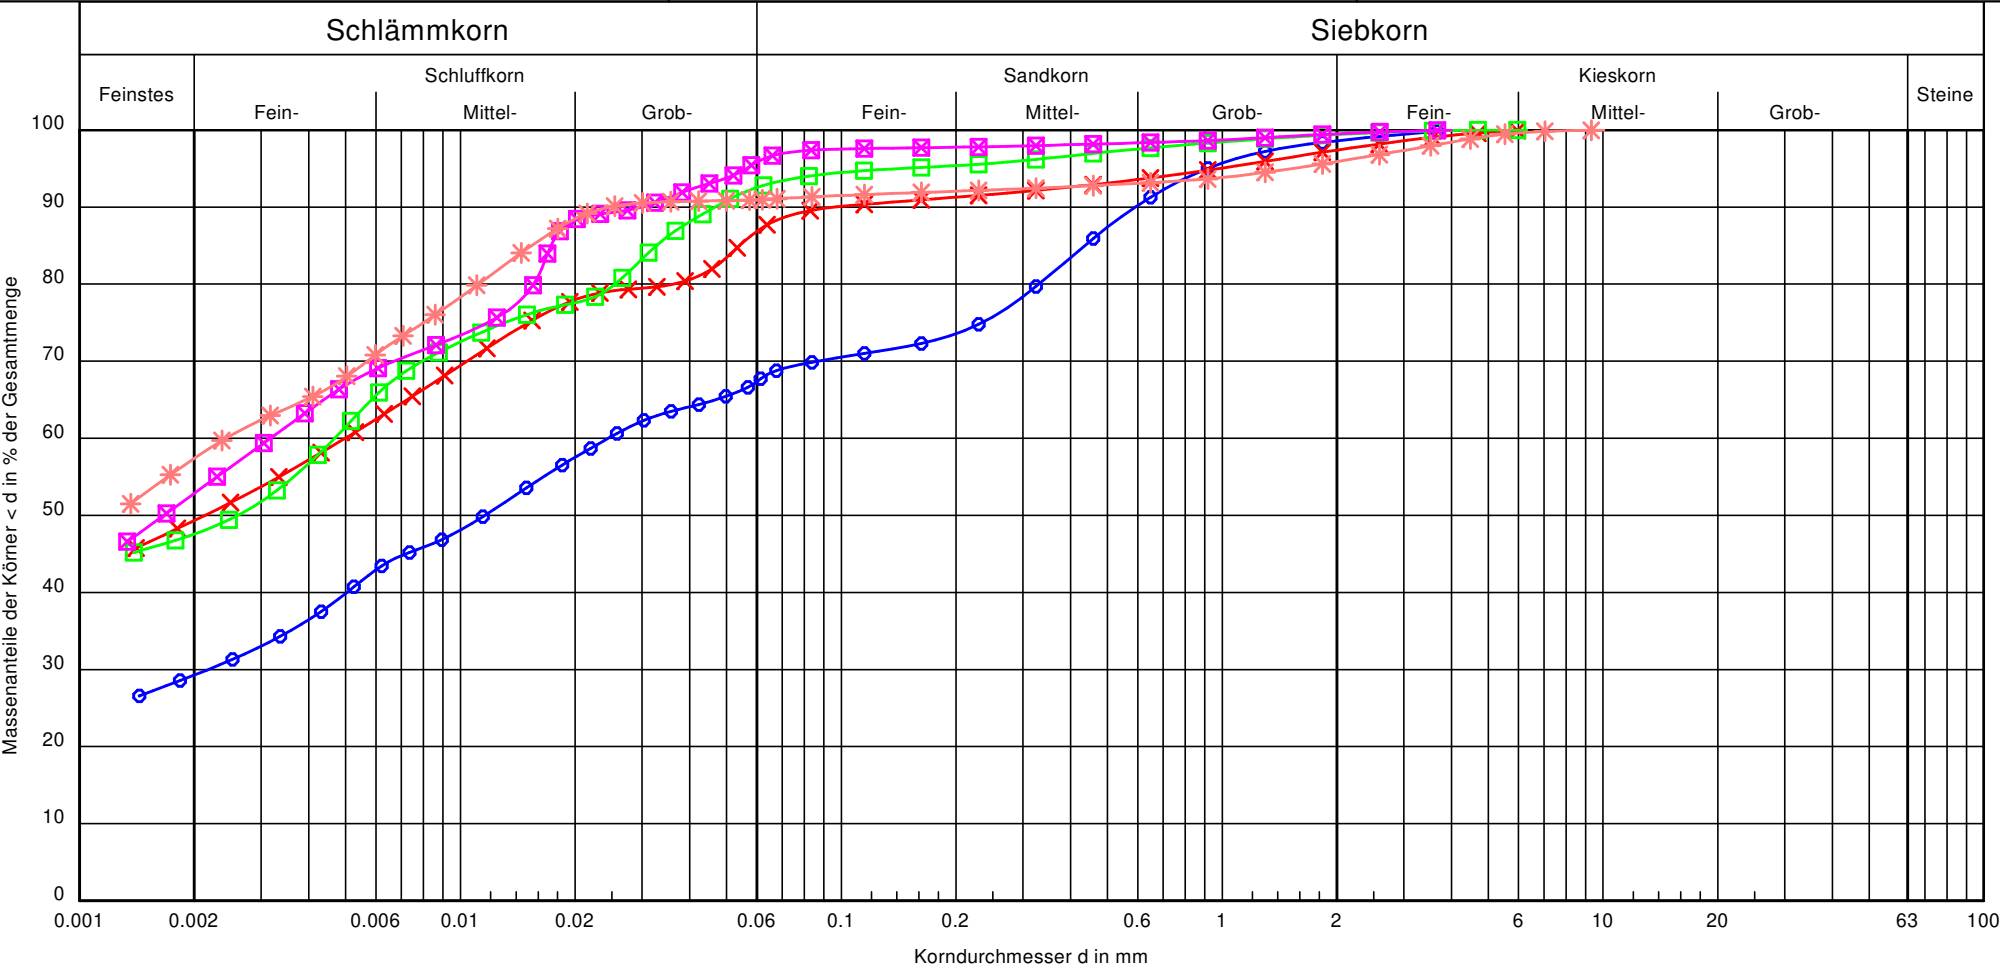
Körnungslinie  
Deponie 6  
Bremen

Prüfungsnummer: 161020230185  
Probe entnommen am: 12.09.2023  
Art der Entnahme: gestört  
Arbeitsweise: Siebanalyse/Schlämmanalyse

Bezeichnung:	Probe 1-1	Probe 1-2	Probe 2-1	Probe 3-1	1
Bodenart:	U, t, ms, fs', gs'	T, U, s'	T, U, s'	T, U	T, $\bar{u}$
Tiefe:	0,0 - 1,1 m	1,2 - 1,5m	0,0 - 1,5m	0,0 - 1,5 m	0,0 - 1,8 m
k [m/s]:	-	-	-	-	-
Entnahmestelle:	Bohrung 1 -Probe 1	Bohrung 1 - Probe 2	Bohrung 2 - Probe 1	Bohrung 3 - Probe 1	Bohrung 4 - Probe 1
Cu/Cc	-/-	-/-	-/-	-/-	-/-

## 3.) Kornverteilungen (Anlage 3)

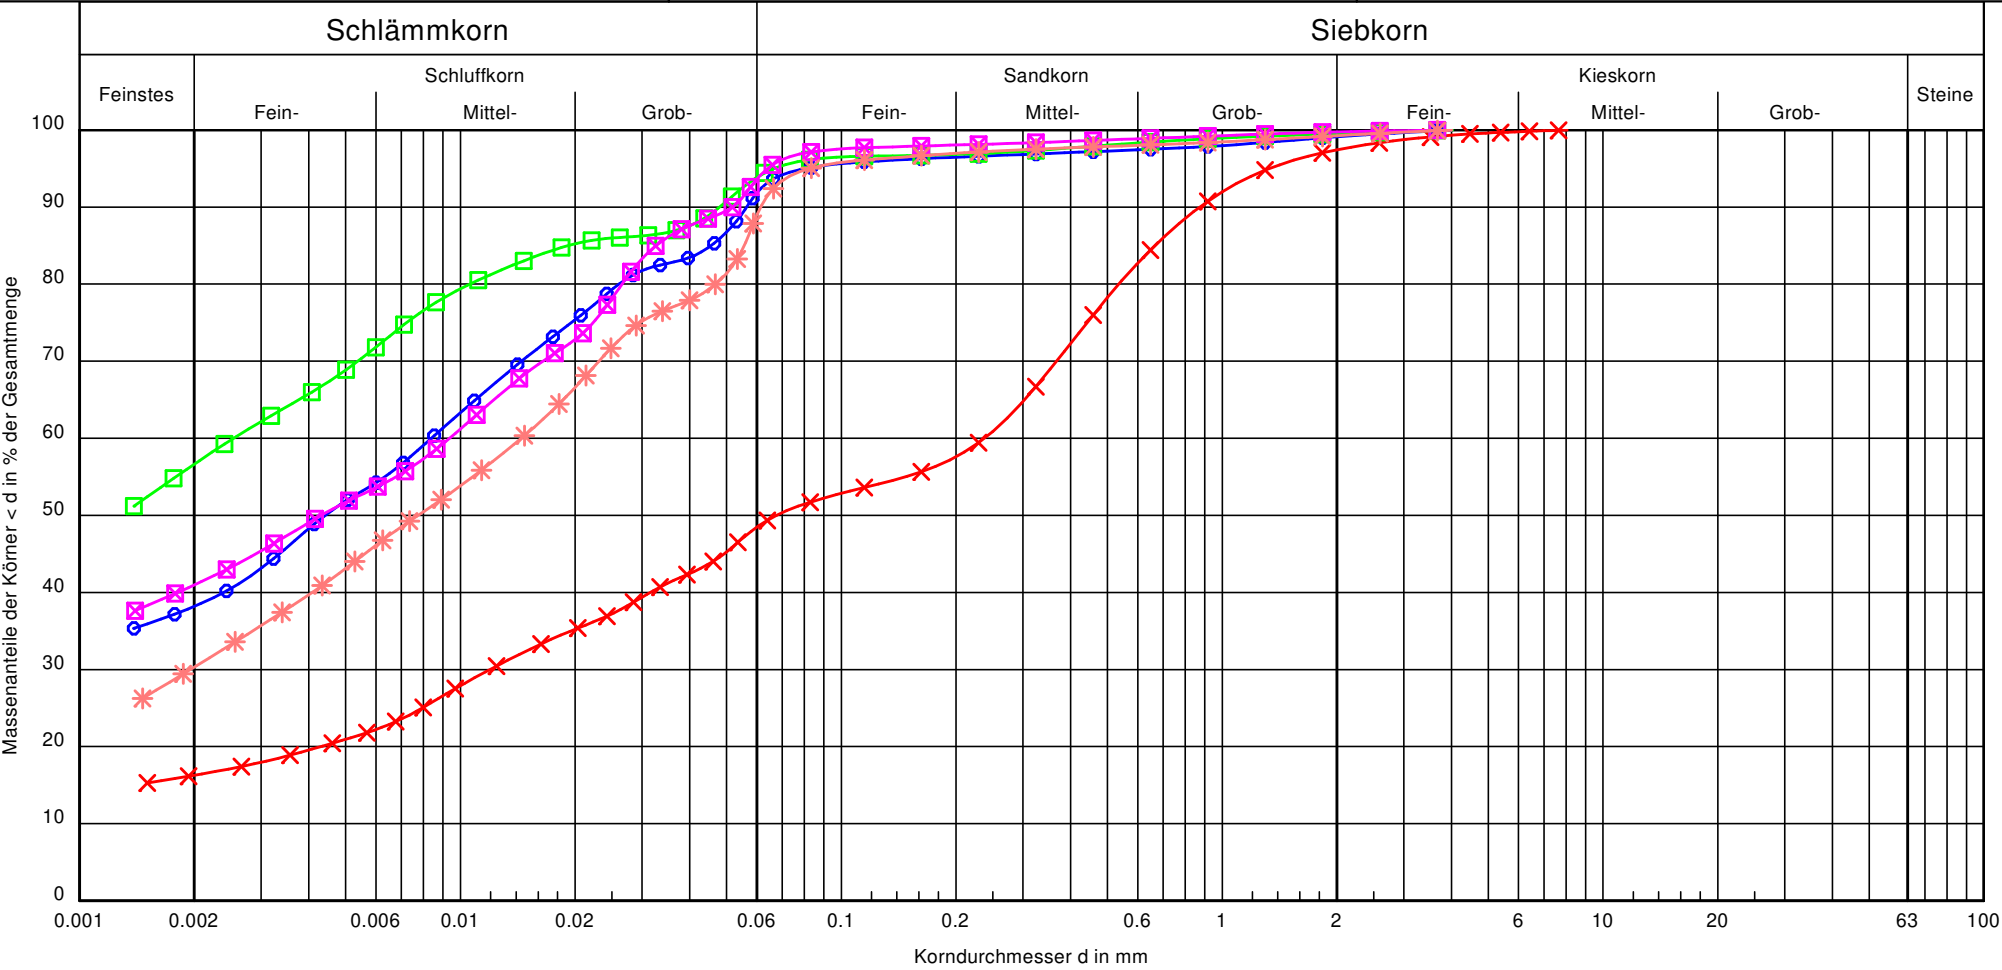
Körnungslinie  
Deponie 6  
Bremen

Prüfungsnummer: 220920230195  
Probe entnommen am: 12.09.2023  
Art der Entnahme: gestört  
Arbeitsweise: Siebanalyse/Schlämmanalyse

Bezeichnung:	1	1	Probe 6-2	Probe 7-1	Probe 8-1
Bodenart:	U, $\bar{t}$ , s'	S, $\bar{u}$ , t	T, $\bar{u}$ , s'	T, U, s'	U, $\bar{t}$ , fs'
Tiefe:	0,0 - 1,4 m	0,0 - 1,4 m	1,2 - 1,6 m	0,0 - 1,5 m	0,0 - 1,1 m
k [m/s]:	-	-	-	-	-
Entnahmestelle:	Bohrung 5 - Probe 1	Bohrung 6 - Probe 1	Bohrung 6 - Probe 2	Bohrung 7 - Probe 1	Bohrung 8 - Probe 1
Cu/Cc	-/-	-/-	-/-	-/-	-/-

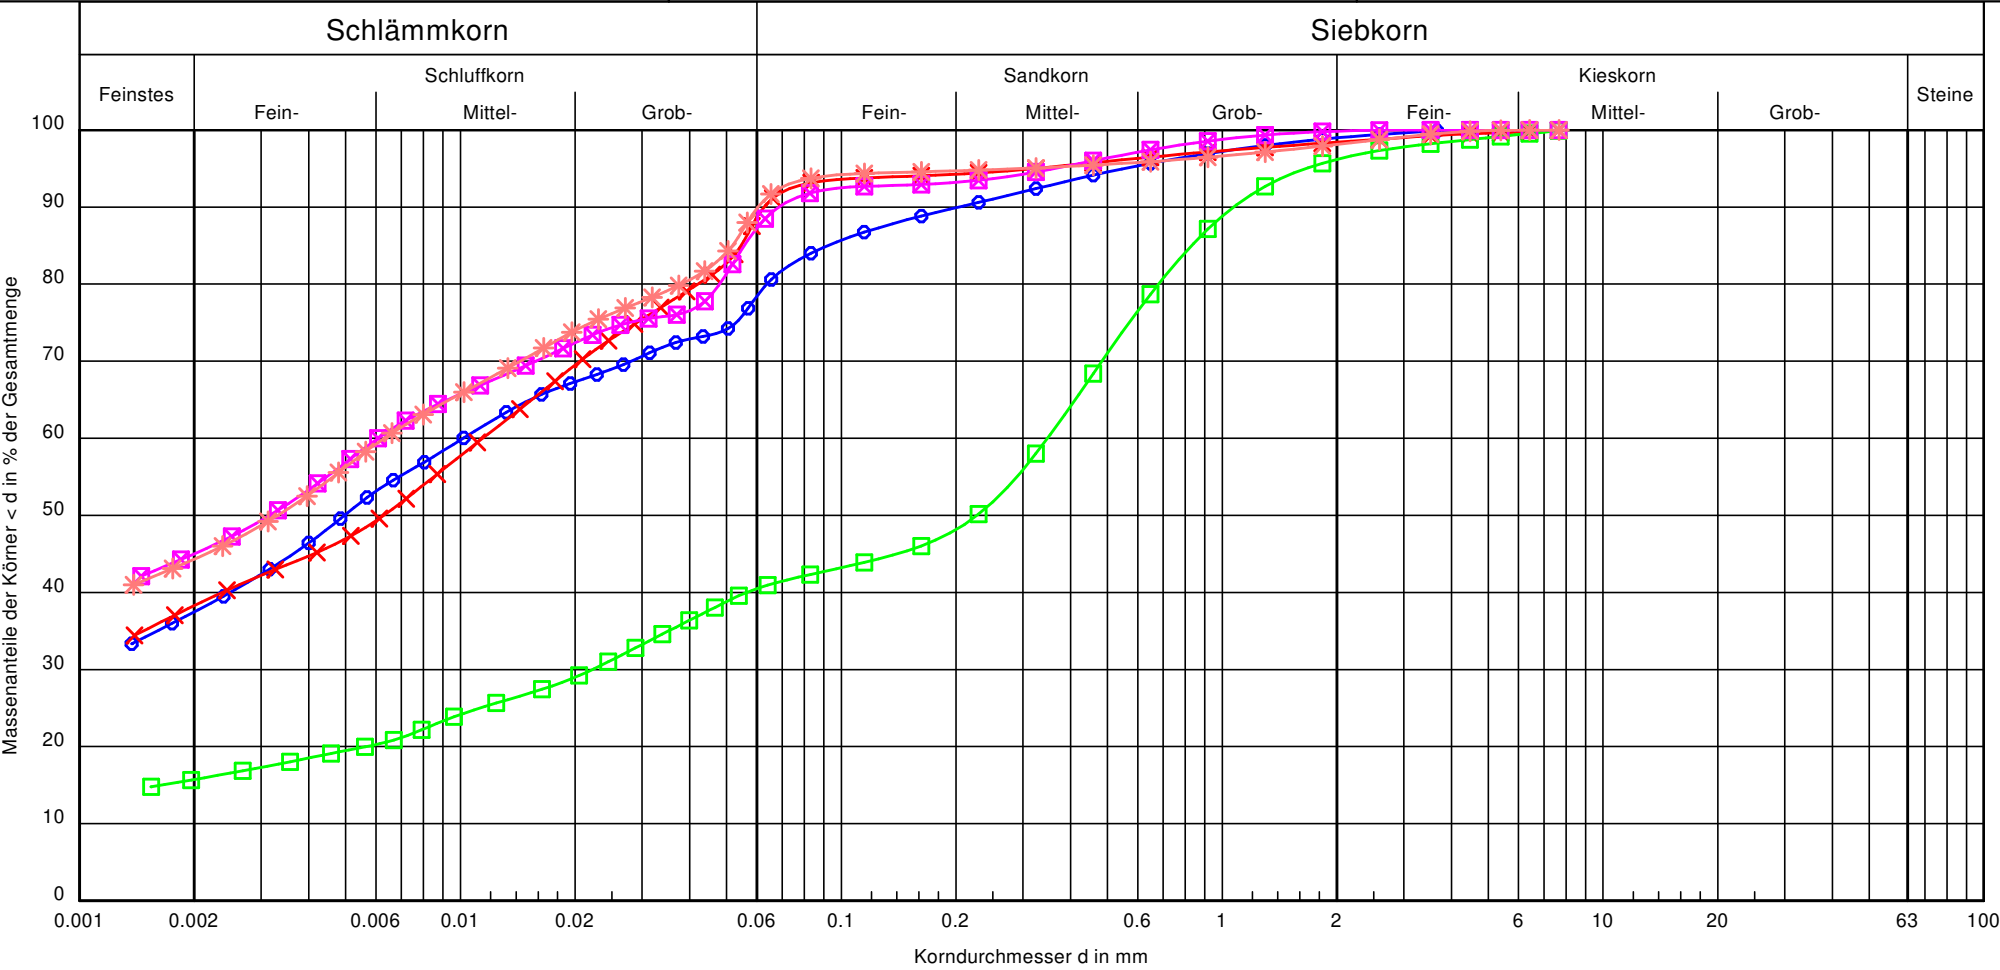
Körnungslinie  
Deponie 6  
Bremen

Prüfungsnummer: 031020230205  
Probe entnommen am: 12.09.2023  
Art der Entnahme: gestört  
Arbeitsweise: Siebanalyse/Schlammanalyse

Bezeichnung:	Probe 9-2	Probe 10-1	Probe 11-1	Probe 11-2	Probe 12-1
Bodenart:	U, t̄, fs', ms'	U, t̄, s'	U, t̄, s'	U, t̄, s'	U, t̄, s'
Tiefe:	0,3 - 1,2 m	0,0 - 1,4 m	0,0 - 1,2 m	1,2 - 1,6 m	0,0-0,4 m
k [m/s]:	-	-	-	-	-
Entnahmestelle:	Bohrung 9 - Probe 2	Bohrung 10 - Probe 1	Bohrung 11 - Probe 1	Bohrung 11 - Probe 2	Bohrung 12 - Probe 1
Cu/Cc	-/-	-/-	-/-	-/-	-/-

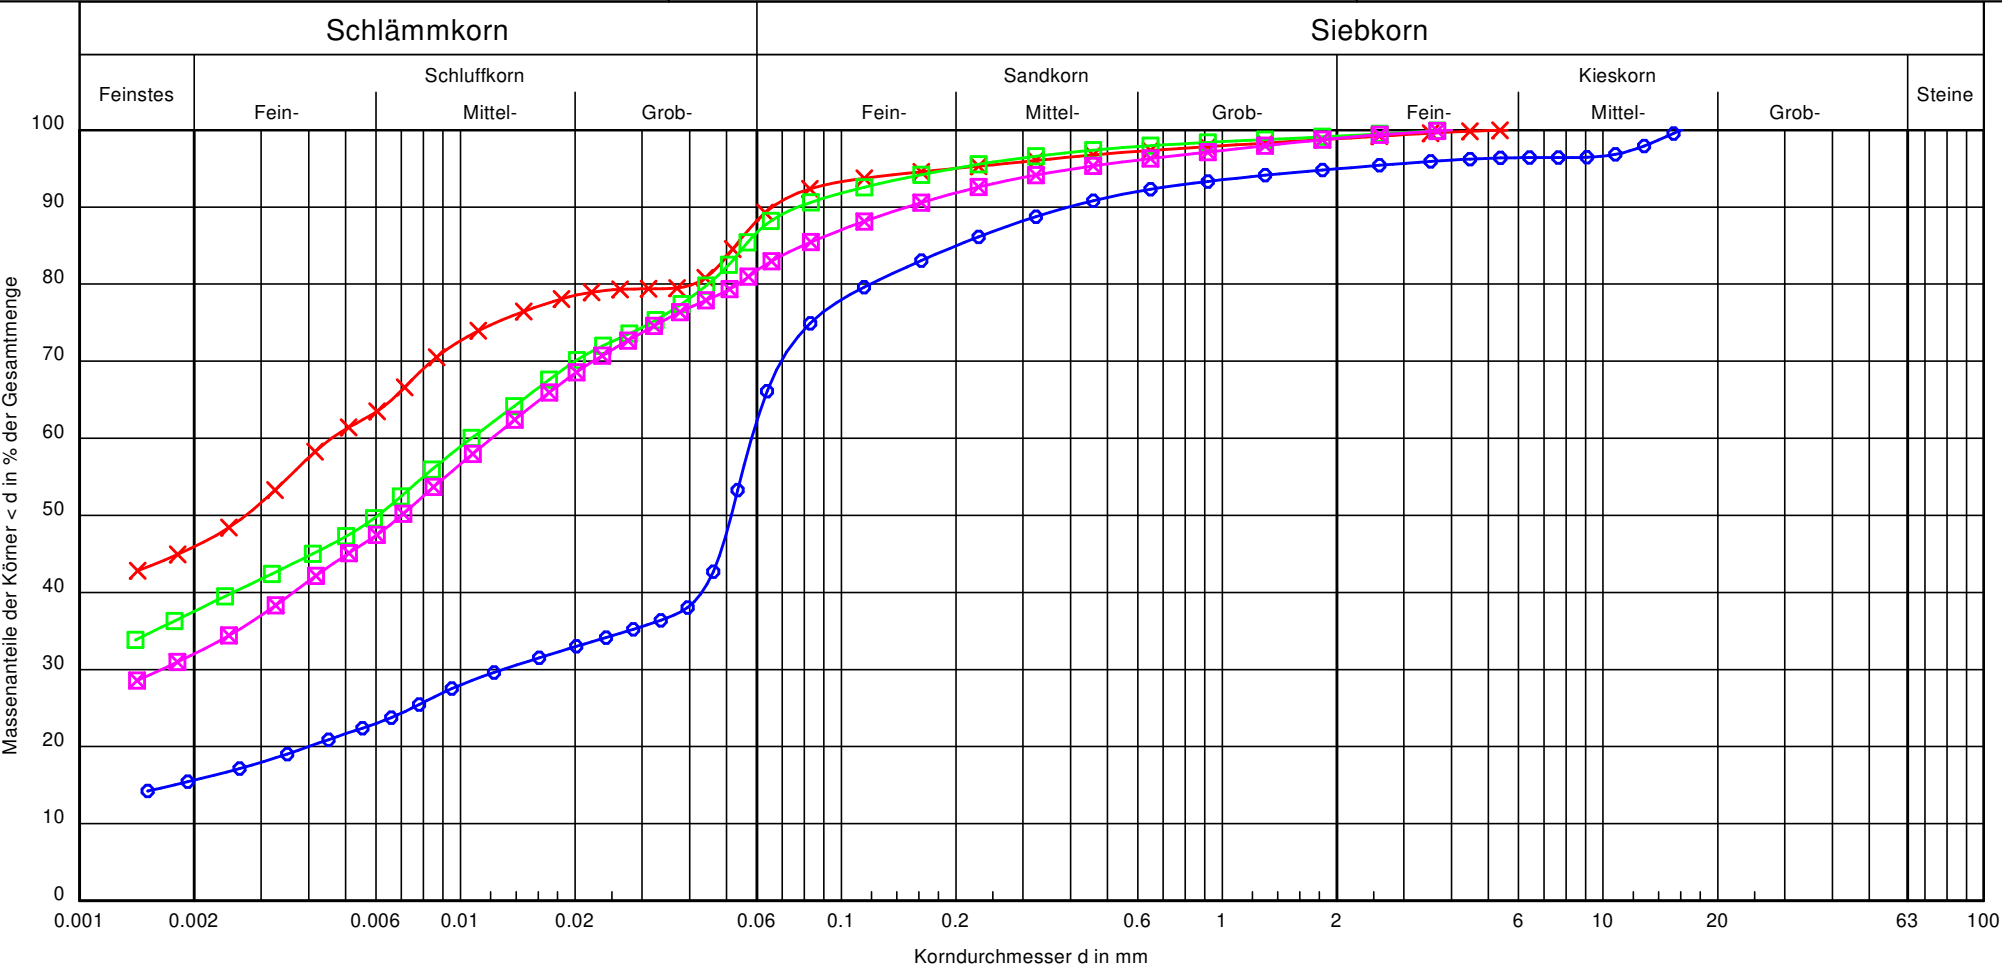
# Körnungslinie

Prüfungsnummer: 111020230216  
Probe entnommen am: 12.09.2023  
Art der Entnahme: gestört  
Arbeitsweise: Siebanalyse/Schlämmanalyse

Bezeichnung:	Probe 13-1	Probe 13-2	Probe 14-1	Probe 15-1
Bodenart:	U, t, fs, g', ms'	T, U, fs'	U, t̄, fs'	U, t̄, fs'
Tiefe:	0,0 - 0,6m	0,6 - 1,42 m	0,0 - 1,4m	0,2 - 1,4 m
k [m/s]:	-	-	-	-
Entnahmestelle:	Bohrung 13 - Probe 1	Bohrung 13 - Probe 2	Bohrung 14 - Probe 1	Bohrung 15 - Probe 1
Cu/Cc	-/-	-/-	-/-	-/-

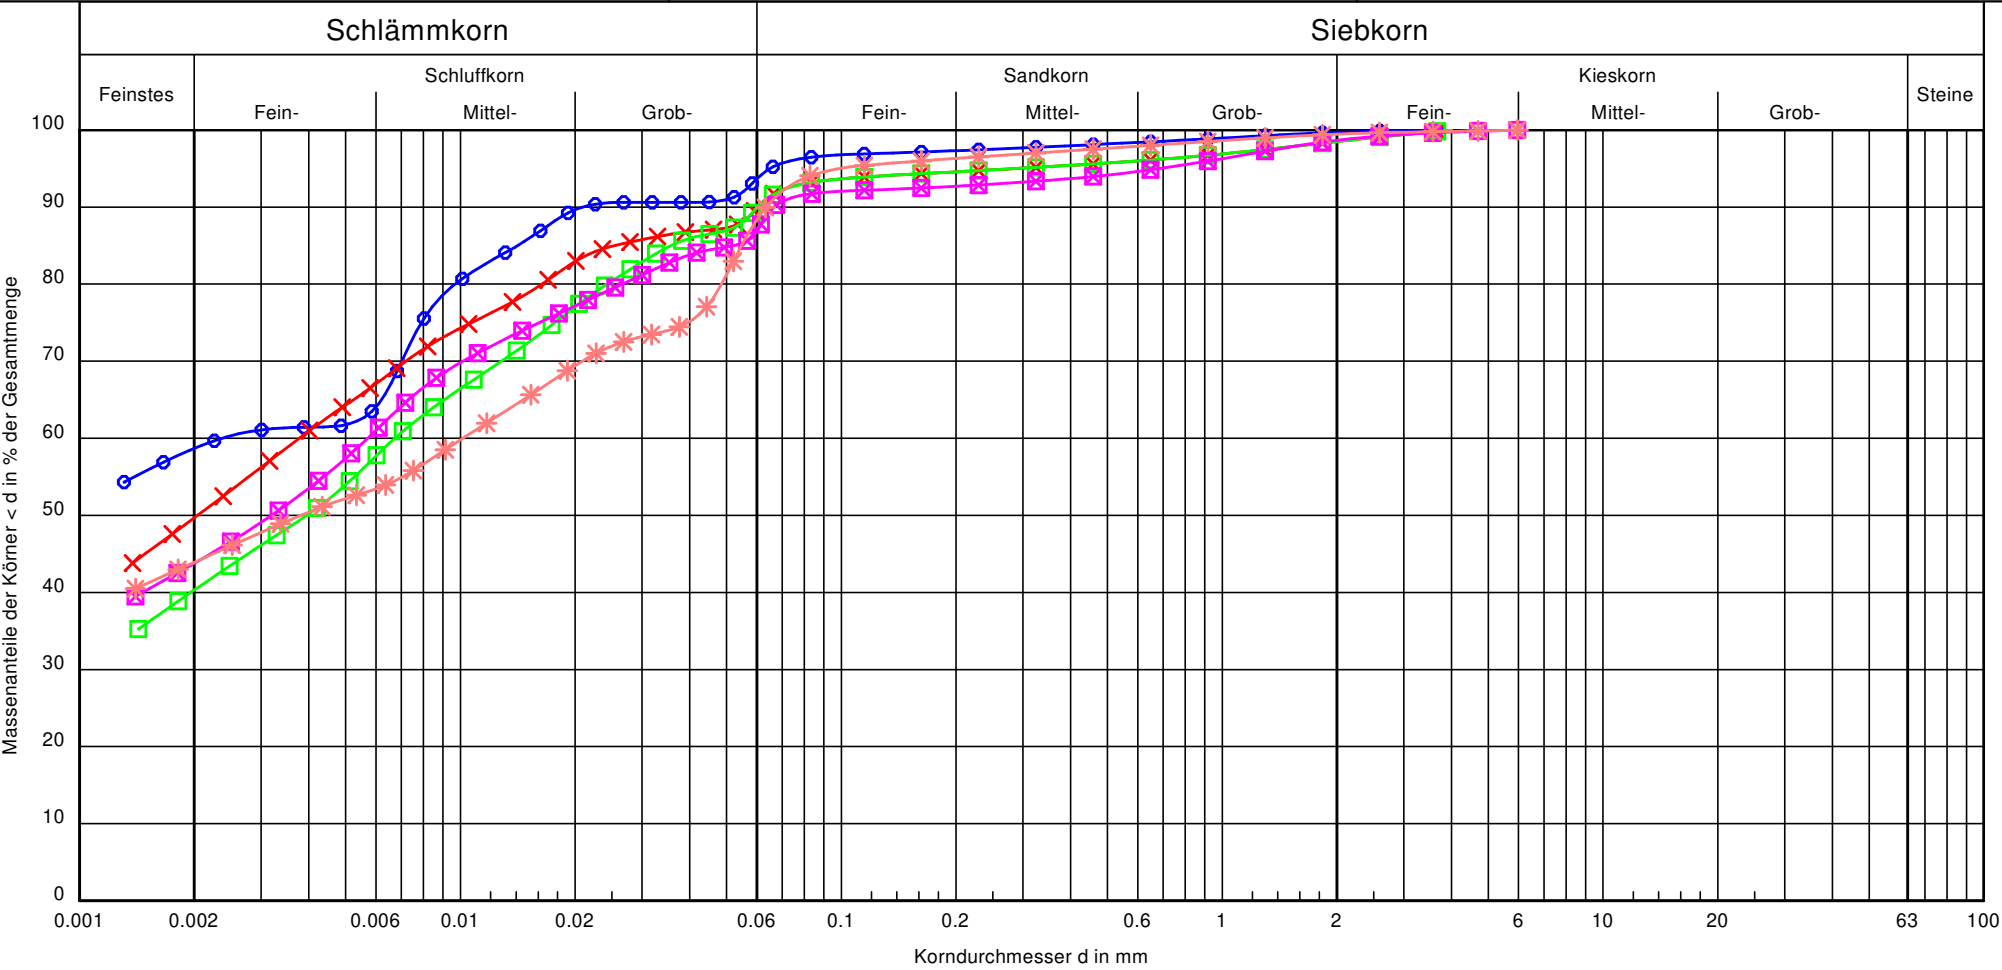
Körnungslinie  
Deponie 6  
Bremen

Prüfungsnummer: 1112230237  
Probe entnommen am: 11.12.2023  
Art der Entnahme: gestört  
Arbeitsweise: Siebanalyse/Schlämmanalyse

Bezeichnung:	Probe 16-1	Probe 17-1	Probe 18-1	Probe 19-1	Probe 20-1
Bodenart:	T, $\bar{u}$ , s'	T, U, s'	T, U, s'	T, U, s'	T, U, fs'
Tiefe:	0,4 - 1,4 m	0,4 - 1,4 m	0,3 - 1,0 m	0,4 - 1,3 m	0,3 - 1,2 m
k [m/s]:	-	-	-	-	-
Entnahmestelle:	Bohrung 16 - Probe 1	Bohrung 17 - Probe 1	Bohrung 18 - Probe 1	Bohrung 159 - Probe 1	Bohrung 20 - Probe 1
Cu/Cc	-/-	-/-	-/-	-/-	-/-
